Scheuren in de Lange Jaap

door Peter Kouwenhoven

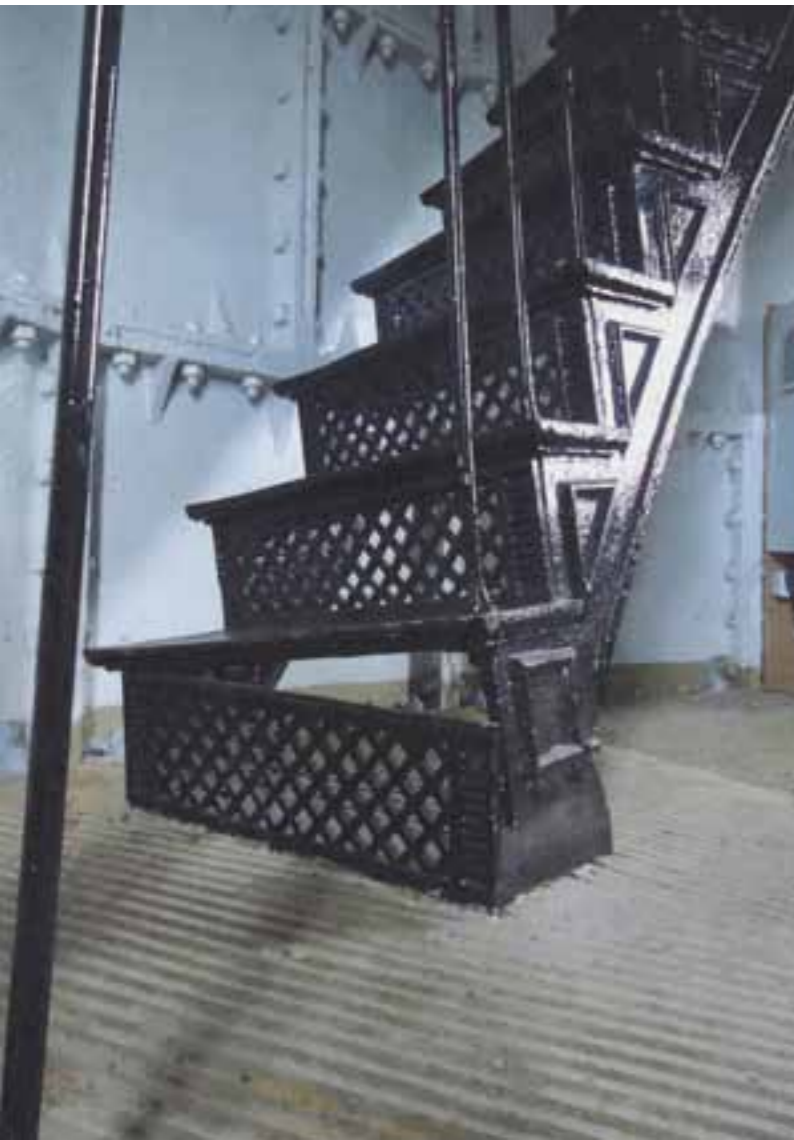
De wenteltrap op de zestiende verdieping is door druk- schuif- en trekkkrachten in de vuurtoren stevig verdraaid, zoals aan de onderste trede te zien is. Foto EvdW.

Nadere controle heeft uitgewezen dat er nergens voldoende ruimte is voor expansie tussen de verschillende segmenten. De vloerplaten ondervinden zodoende druk-, schuif- en trekkrachten, mede ontstaan door thermische uitzetting tijdens periodes van opwarming en afkoeling, maar ook door de windbelasting, die op haar beurt voor trillingen zorgt.

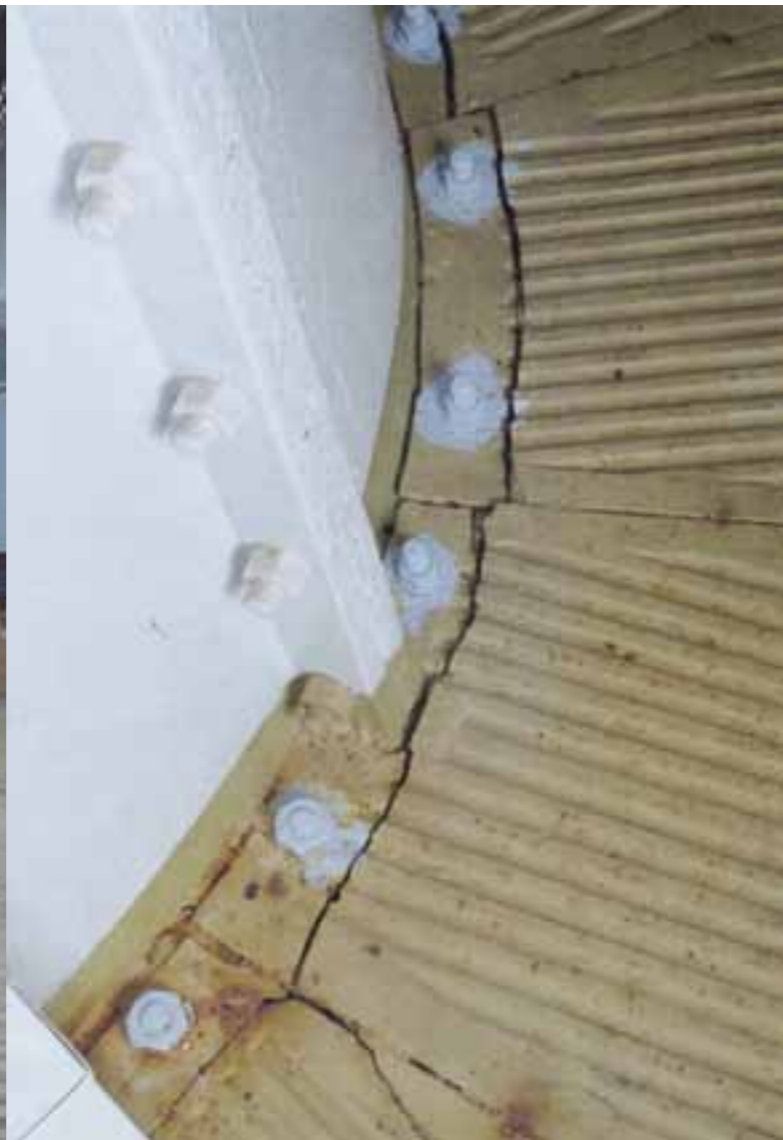
In veel vloerdelen zijn deze tangentiële scheuren vlak langs de binnenschacht te zien. Dit duidt op belasting door wind en verschillen in uitzetting door temperatuurverschillen. Foto EvdW.

TNO heeft in 1998 de vloeren van de Lange Jaap geïnspecteerd en getracht te bepalen door welke belasting de toen al enkele jaren optredende scheurvorming werd veroorzaakt. TNO constateerde dat de mate van scheurvorming van onder naar boven in de vuurtoren toeneemt. Veel scheuren lopen in tangentiële richting vlak langs de binnen- en buitenschacht. Dit duidt op scheurvorming door windbelasting en spanningen ten gevolge van uitzettingsverschillen door temperatuurverschillen tussen zon- en schaduwzijde van de vuurtoren. In hete zomers kan dit verschil wel oplopen tot 15°C. TNO constateerde tevens dat de meeste scheuren aanwezig zijn in de vloer tussen de verdiepingen 12 en 13. In deze vloer zijn ook tangentiële scheuren aanwezig in het midden tussen de binnen- en buitenschacht. Deze kunnen alleen zijn ontstaan door het gewicht van groepen bezoekers die op deze verdieping langere tijd verbleven omdat hier een expositie aanwezig was. TNO adviseerde om geen bezoekers meer toe te laten en de scheuren te repareren door er platen overheen te 'bouten'. Gietijzer kan niet worden gerepareerd door middel van lassen. Bezoekers kwamen er niet meer maar de scheurvorming ging door. Zelfs gerepareerde scheuren scheurden weer opnieuw. Het gewicht van de bezoekers was dus niet het grootste probleem.

De firma IECRT adviseert om alle gebroken vloerdelen te vervangen door nieuwe elementen met exact dezelfde afmetingen en deze ook weer in dezelfde scheefstand te monteren. Het tegenwoordige gietijzer is echter van betere kwaliteit en de bouten kunnen nu wel op de juiste manier worden aangebracht. Tevens zouden de ramen vervangen moeten worden door ramen uit een stuk. De beschadigde naden moeten worden uitgezaagd, waarna er een nieuwe moderne kit in zou moeten worden aangebracht. Tot slot is er een nieuwe coating nodig aan de binnen- en buitenkant van de vuurtoren.
