Scheuren in de Lange Jaap

door Peter Kouwenhoven

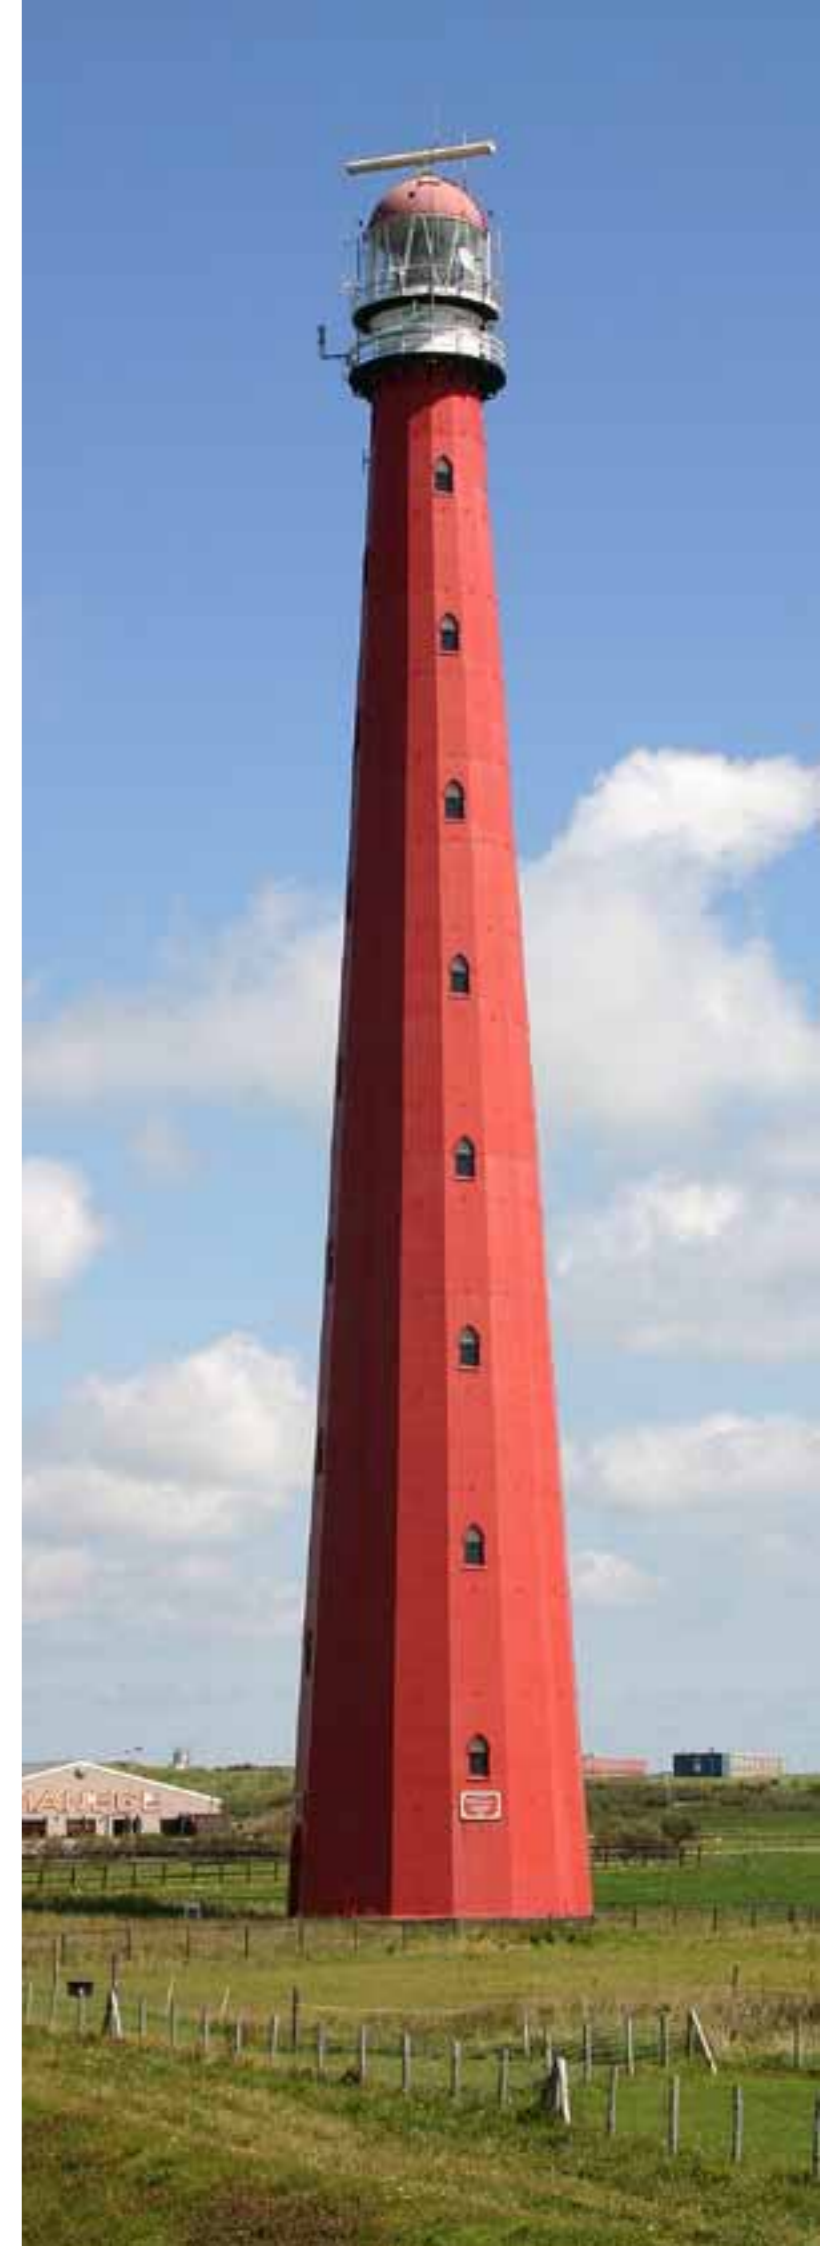
TNO heeft in 1998 de vloeren van de Lange Jaap geïnspecteerd en getracht te bepalen door welke belasting de toen al enkele jaren optredende scheurvorming werd veroorzaakt. TNO constateerde dat de mate van scheurvorming van onder naar boven in de vuurtoren toeneemt. Veel scheuren lopen in tangentiële richting vlak langs de binnen- en buitenschacht. Dit duidt op scheurvorming door windbelasting en spanningen ten gevolge van uitzettingsverschillen door temperatuurverschillen tussen zon- en schaduwzijde van de vuurtoren. In hete zomers kan dit verschil wel oplopen tot 15°C. TNO constateerde tevens dat de meeste scheuren aanwezig zijn in de vloer tussen de verdiepingen 12 en 13. In deze vloer zijn ook tangentiële scheuren aanwezig in het midden tussen de binnen- en buitenschacht. Deze kunnen alleen zijn ontstaan door het gewicht van groepen bezoekers die op deze verdieping langere tijd verbleven omdat hier een expositie aanwezig was. TNO adviseerde om geen bezoekers meer toe te laten en de scheuren te repareren door er platen overheen te 'bouten'. Gietijzer kan niet worden gerepareerd door middel van lassen. Bezoekers kwamen er niet meer maar de scheurvorming ging door. Zelfs gerepareerde scheuren scheurden weer opnieuw. Het gewicht van de bezoekers was dus niet het grootste probleem.

Bij inspectie is gebleken dat de eerste vier gietijzeren vloeren geen scheuren bevatten maar wel zo hier en daar sporen van lekkage vertonen. De constructie van de ramen, die uit verschillende delen bestaat, blijkt niet helemaal waterdicht te zijn. Ook zijn er veel stootnaden aan de buitenkant van de vuurtoren beschadigd. Het voor het afdichten van de naden gebruikte ijzercement – een mengsel van kalk en ijzervijlsel – is door corrosie aangetast. Vanaf de vijfde verdieping is scheurvorming in de vloeren geconstateerd, die vanaf de tiende verdieping extreem toeneemt. Ook de lekkage neemt toe.

Bij de inventarisatie van de vloeren viel op dat deze vanaf de vijfde verdieping scheef staan, ofwel richting binnenschacht of richting buitenschacht. Mogelijk zijn er rekenfouten gemaakt. De flenzen aan de binnen-

buitenschacht, die dienen als oplegging voor de vloeren, zijn haaks, terwijl de vloeren niet waterpas zijn gemontereerd. De bouten zijn desondanks strak aangedraaid, zodat er spanningen zijn ontstaan.

Nadere controle heeft uitgewezen dat er nergens voldoende ruimte is voor expansie tussen de verschillende segmenten. De vloerplaten ondervinden zodoende druk-, schuif- en trekkrachten, mede ontstaan door thermische uitzetting tijdens periodes van opwarming en afkoeling, maar ook door de windbelasting, die op haar beurt voor trillingen zorgt.

Er zijn ook enkele bouten onderzocht in het laboratorium. In twee van de drie onderzochte bouten werd corrosie geconstateerd. Grootschalig onderzoek van de bouten is niet mogelijk omdat deze in de flenzen opgesloten zitten, maar het vermoeden is dat een groot percentage van de bouten in de vuurtoren is aangetast.

De firma IECRT adviseert om alle gebroken vloerdelen te vervangen door nieuwe elementen met exact dezelfde afmetingen en deze ook weer in dezelfde scheefstand te monteren. Het tegenwoordige gietijzer is echter van betere kwaliteit en de bouten kunnen nu wel op de juiste manier worden aangebracht. Tevens zouden de ramen vervangen moeten worden door ramen uit een stuk. De beschadigde naden moeten worden uitgezaagd, waarna er een nieuwe moderne kit in zou moeten worden aangebracht. Tot slot is er een nieuwe coating nodig aan de binnen- en buitenkant van de vuurtoren.
